# YES 車輛認證書

認證編號 CPF07672252030

| 廠牌 Make | NISSAN |
| 車型 Model | LIVINA |

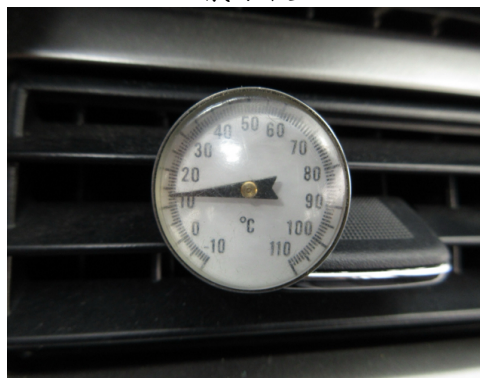
空調溫度

| 5. 前空調風速開關各段風速 | 正常 | 6. 前空調冷氣作動中央出風口溫度 | 13°C |
