# YES 車輛認證書

認證編號 CPF07672252063

| 廠牌 Make | BENZ |
| 車型 Model | C-CLASS |

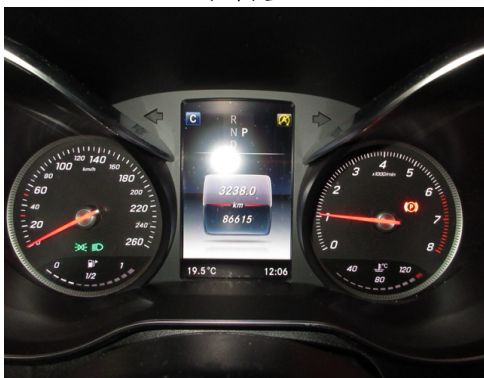
| 現況實車里程 Mileage<br>(僅揭露，不具保證效力) | 86,615 |

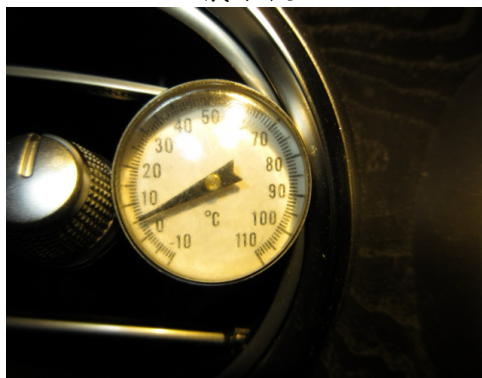
空調溫度

| 5. 前空調風速開關各段風速 | 正常 | 6. 前空調冷氣作動中央出風口溫度 | 5°C |
