認證編號 CPF07672253035

## 車輛資料 Vehicle Information

| 廠牌 Make | TOYOTA |
| 車型 Model | VIOS |

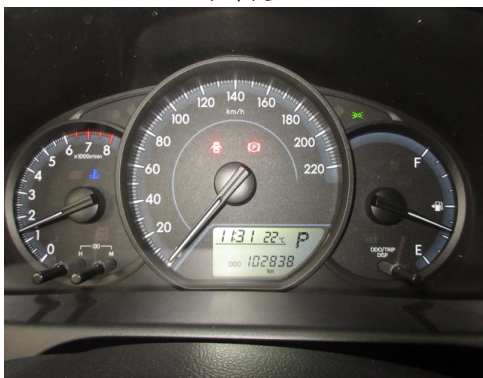
| 現況實車里程 Mileage<br>(僅揭露，不具保證效力) | 102,838 |

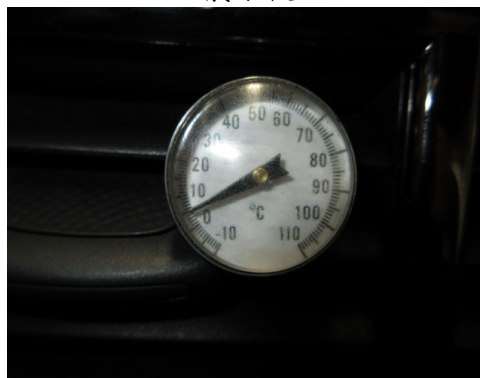
空調溫度

| 5. 前空調風速開關各段風速 | 正常 | 6. 前空調冷氣作動中央出風口溫度 | 5°C |
