認證編號 CPF07672253039

## 車輛資料 Vehicle Information

| 廠牌 Make | MITSUBISHI |

## 車輛認證總結報告 Vehicle Inspection Findings

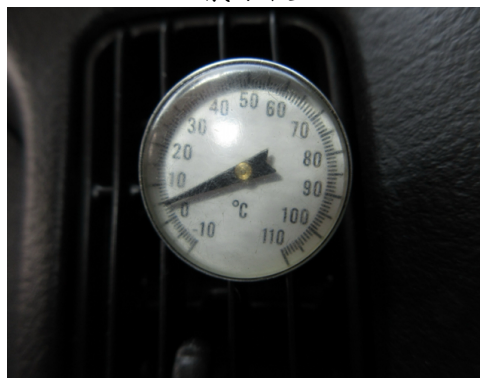
空調溫度

| 5. 前空調風速開關各段風速 | 正常 | 6. 前空調冷氣作動中央出風口溫度 | 5°C |
