認證編號 CPF07672253048

## 車輛資料 Vehicle Information

## 車輛認證總結報告 Vehicle Inspection Findings

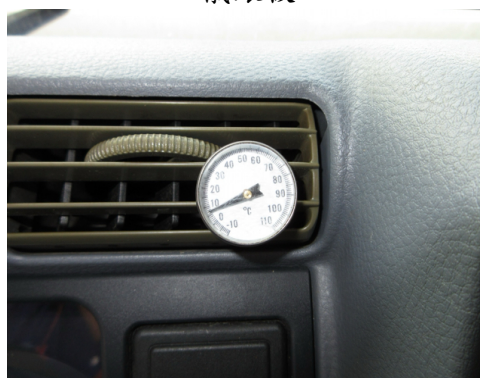
空調溫度

| 5. 前空調風速開關各段風速 | 正常 | 6. 前空調冷氣作動中央出風口溫度 | 7°C |
