認證編號 CPF07672253086

| 廠牌 Make | TOYOTA |
| 車型 Model | PREVIA |

## 車輛認證總結報告 Vehicle Inspection Findings

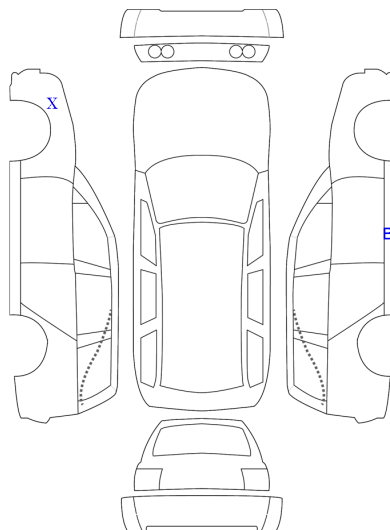
車體外觀圖

本車輛無泡水跡象。

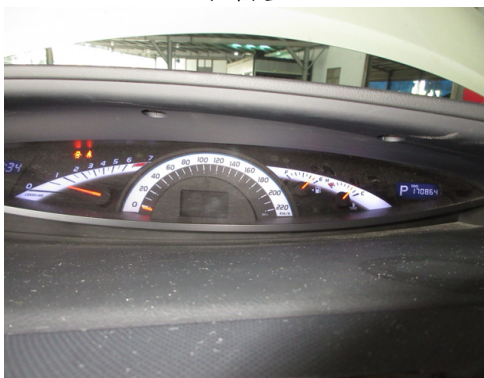
| 現況實車里程 Mileage<br>(僅揭露，不具保證效力) | 170,864 |

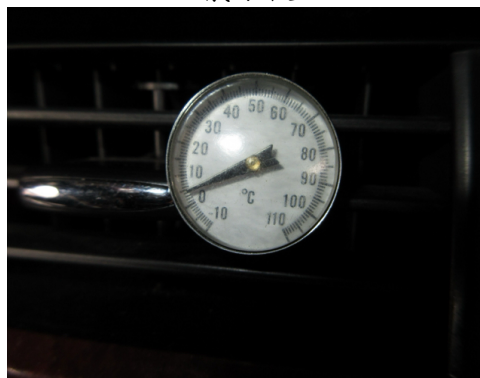
空調溫度

| 1. 檢查室外氣溫 | 25°C | 2. 後空調冷氣作動中央出風口溫度 | 7°C |
| 5. 前空調風速開關各段風速 | 正常 | 6. 前空調冷氣作動中央出風口溫度 | 5°C |
