認證編號 CPF07672253089

## 車輛資料 Vehicle Information

## 車輛認證總結報告 Vehicle Inspection Findings

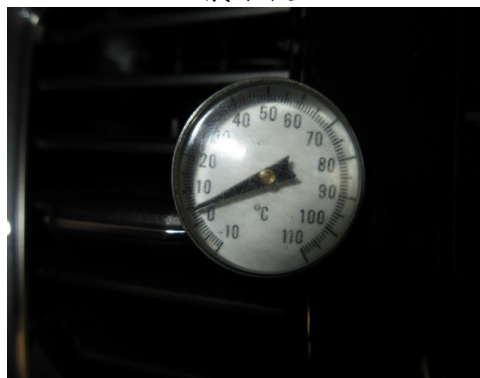
空調溫度

| 5. 前空調風速開關各段風速 | 正常 | 6. 前空調冷氣作動中央出風口溫度 | 5°C |
