YES 車輛認證書

認證編號 CPF07672253096

廠牌 Make	TOYOTA
車型 Model	PREVIA
年份 Year	2019/01
排氣量 Displacement	2,362
車身號碼 VIN	JTEGD54M00716****
引擎號碼 Engine Number	無引擎號碼
現況實車里程 Mileage (僅揭露, 不具保證效力)	63,081

車輛認證總結報告 Vehicle Inspection Findings

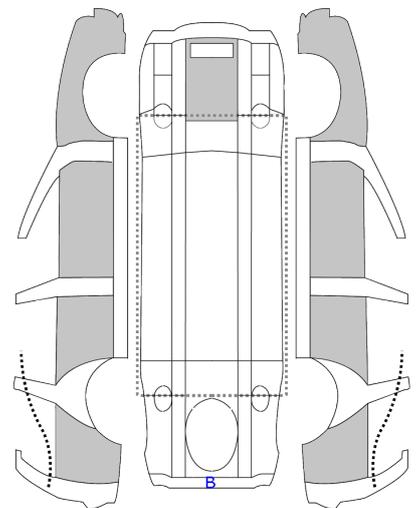
車骨結構圖

本車體骨架結構無修復跡象。

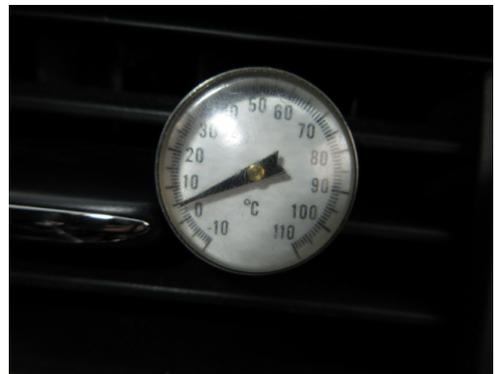
空調溫度

1. 檢查室外氣溫	25°C	2. 後空調冷氣作動中央出風口溫度	7°C
3. 冷凝器散熱風扇有無運轉異常	正常	4. 前空調冷氣A/C開關燈號	正常
5. 前空調風速開關各段風速	正常	6. 前空調冷氣作動中央出風口溫度	5°C
7. 後空調冷氣A/C開關燈號	無此項目	8. 後空調風速開關各段風速	正常
