# YES 車輛認證書

認證編號 CPF07672253111

| 廠牌 Make | TOYOTA |
| 車型 Model | WISH |

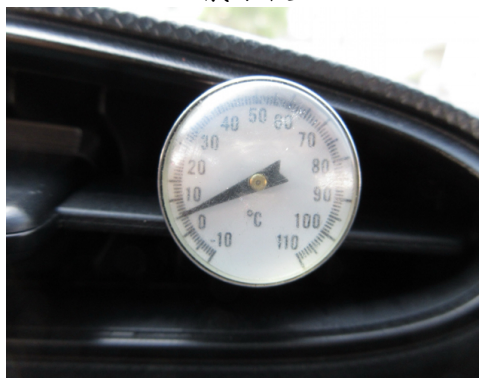
空調溫度

| 5. 前空調風速開關各段風速 | 正常 | 6. 前空調冷氣作動中央出風口溫度 | 5°C |
