認證編號 CPF07672253128

## 車輛資料 Vehicle Information

| 廠牌 Make | MITSUBISHI |
| 車型 Model | ZINGER |

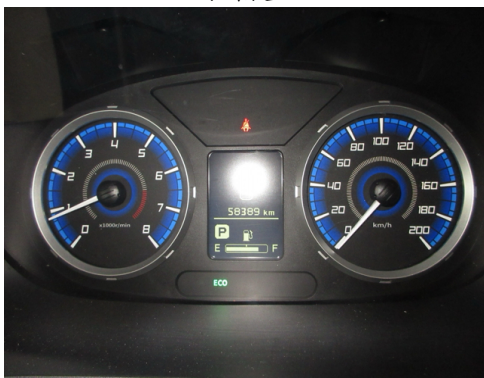
| 現況實車里程 Mileage<br>(僅揭露，不具保證效力) | 58,389 |

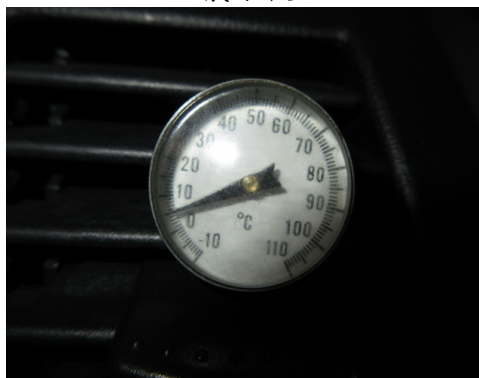
空調溫度

| 1. 檢查室外氣溫 | 19°C | 2. 後空調冷氣作動中央出風口溫度 | 10°C |
| 5. 前空調風速開關各段風速 | 正常 | 6. 前空調冷氣作動中央出風口溫度 | 5°C |
