# YES 車輛認證書

受檢測車輛通過YES認證鑑定標準  
This vehicle has passed the YES Evaluation Standard

認證編號 CPF07672253129

| 車型 Model | X-TRAIL |

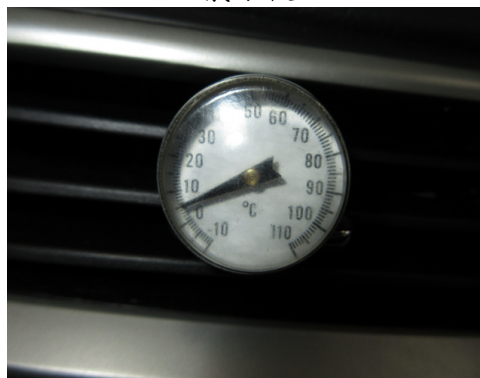
空調溫度

| 5. 前空調風速開關各段風速 | 正常 | 6. 前空調冷氣作動中央出風口溫度 | 5°C |
