認證編號 CPF07672254026

## 車輛資料 Vehicle Information

## 車輛認證總結報告 Vehicle Inspection Findings

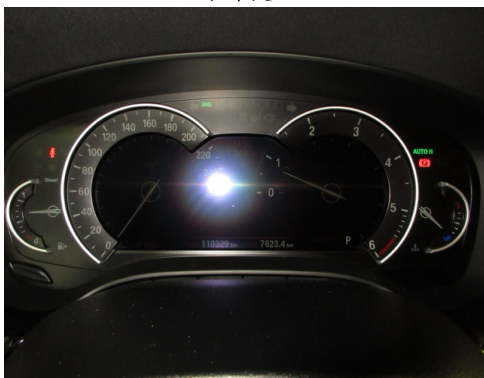
| 現況實車里程 Mileage<br>(僅揭露，不具保證效力) | 110,329 |

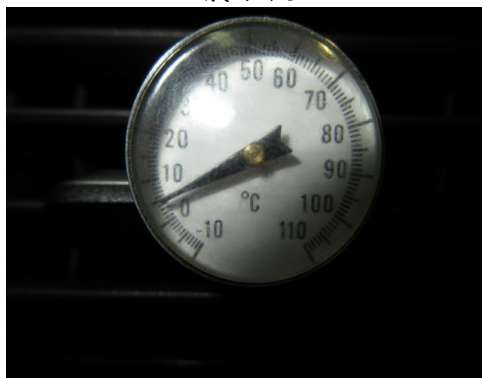
空調溫度

| 5. 前空調風速開關各段風速 | 正常 | 6. 前空調冷氣作動中央出風口溫度 | 5°C |
