認證編號 CPF07672254029

## 車輛資料 Vehicle Information

## 車輛認證總結報告 Vehicle Inspection Findings

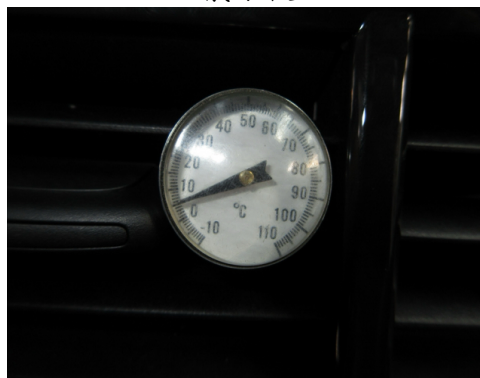
空調溫度

| 5. 前空調風速開關各段風速 | 正常 | 6. 前空調冷氣作動中央出風口溫度 | 5°C |
