認證編號 CPF07672254032

## 車輛資料 Vehicle Information

## 車輛認證總結報告 Vehicle Inspection Findings

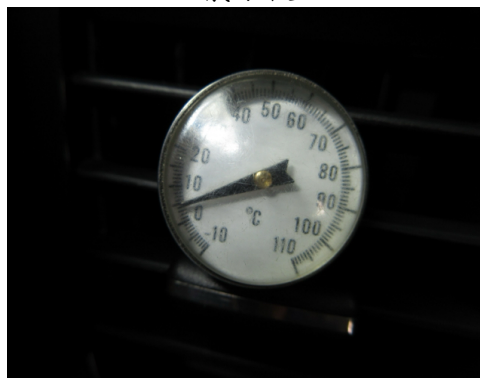
空調溫度

| 5. 前空調風速開關各段風速 | 正常 | 6. 前空調冷氣作動中央出風口溫度 | 5°C |
