# YES 車輛認證書

認證編號 CPF07672254044

| 車型 Model | SUPER SENTRA |

## 車輛認證總結報告 Vehicle Inspection Findings

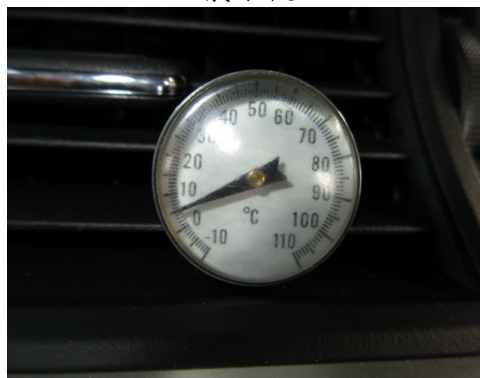
空調溫度

| 5. 前空調風速開關各段風速 | 正常 | 6. 前空調冷氣作動中央出風口溫度 | 5°C |
