# YES 車輛認證書

受檢測車輛通過YES認證鑑定標準  
This vehicle has passed the YES Evaluation Standard

認證編號 CPF07672254055

## 車輛認證總結報告 Vehicle Inspection Findings

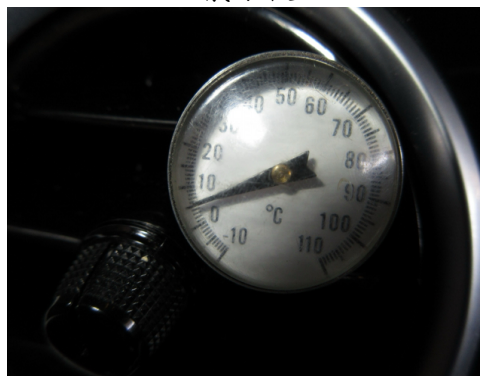
空調溫度

| 1. 檢查室外氣溫 | 28°C | 2. 後空調冷氣作動中央出風口溫度 | 7°C |
| 5. 前空調風速開關各段風速 | 正常 | 6. 前空調冷氣作動中央出風口溫度 | 5°C |
