認證編號 CPF07672254075

## 車輛資料 Vehicle Information

| 廠牌 Make | TOYOTA |

## 車輛認證總結報告 Vehicle Inspection Findings

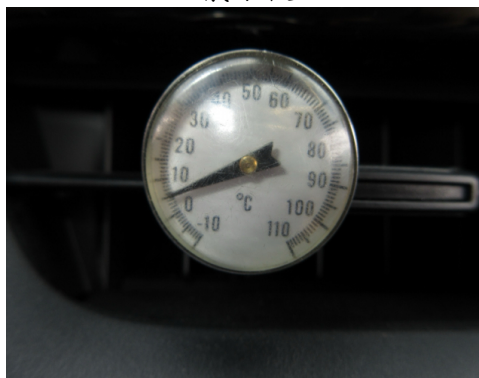
空調溫度

| 5. 前空調風速開關各段風速 | 正常 | 6. 前空調冷氣作動中央出風口溫度 | 5°C |
