認證編號 CPF07672254089

## 車輛資料 Vehicle Information

## 車輛認證總結報告 Vehicle Inspection Findings

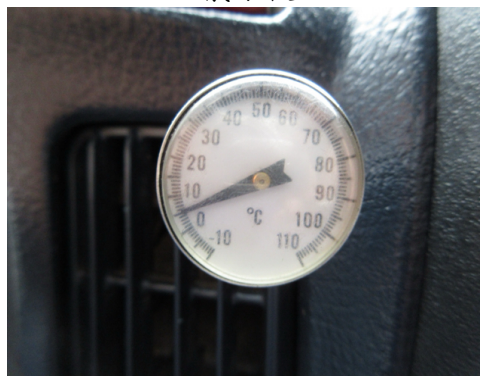
空調溫度

| 5. 前空調風速開關各段風速 | 正常 | 6. 前空調冷氣作動中央出風口溫度 | 5°C |
