# YES 車輛查定報告

## 車輛認證總結報告 Vehicle Inspection Findings

廠牌：MITSUBISHI  
排檔型式：手排  
儀表里程數：201,116

車型：CANTER  
引擎號碼：\*\*\*0-B269\*\*  
車身號碼：RKMLTFBL2EH00\*\*\*\*

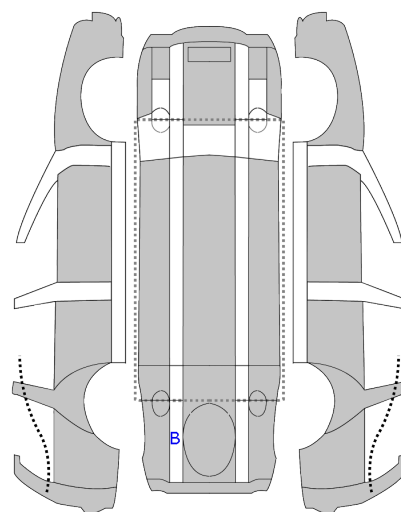
車骨結構圖

無任何異常之痕跡。

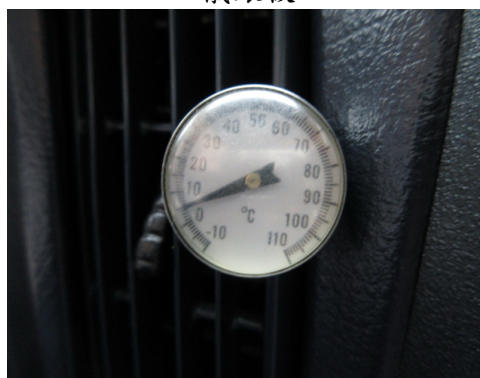
空調溫度

| 5. 前空調風速開關各段風速 | 正常 | 6. 前空調冷氣作動中央出風口溫度 | 5°C |
