認證編號 CPF07672254091

## 車輛資料 Vehicle Information

## 車輛認證總結報告 Vehicle Inspection Findings

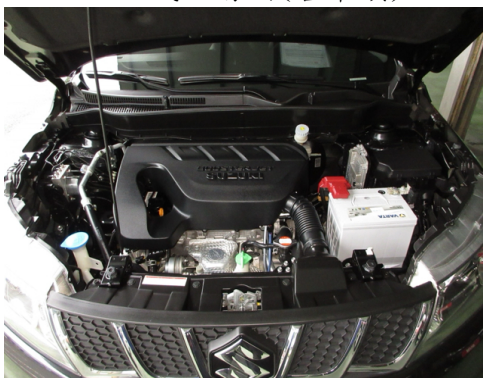
引擎室

本車引擎號碼無異常。

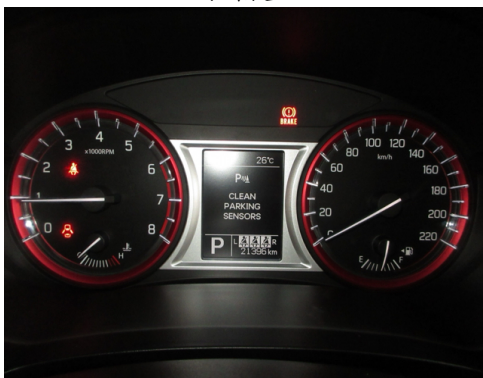
| 現況實車里程 Mileage<br>(僅揭露，不具保證效力) | 21,396 |

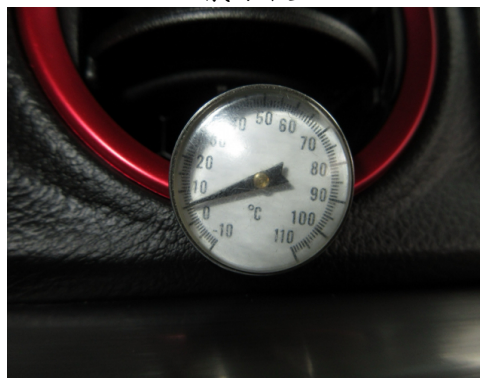
空調溫度

| 5. 前空調風速開關各段風速 | 正常 | 6. 前空調冷氣作動中央出風口溫度 | 5°C |
