認證編號 CPF07672254104

## 車輛資料 Vehicle Information

## 車輛認證總結報告 Vehicle Inspection Findings

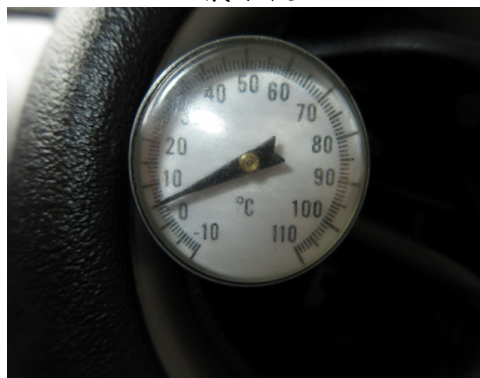
空調溫度

| 5. 前空調風速開關各段風速 | 正常 | 6. 前空調冷氣作動中央出風口溫度 | 5°C |
