認證編號 CPF07672254116

## 車輛資料 Vehicle Information

| 廠牌 Make | VOLVO |
| 車型 Model | V40 |

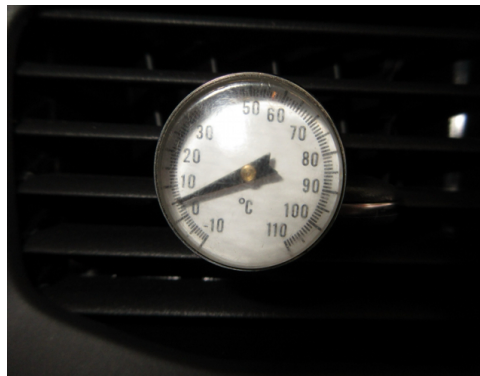
空調溫度

| 5. 前空調風速開關各段風速 | 正常 | 6. 前空調冷氣作動中央出風口溫度 | 5°C |
