認證編號 CPF07672254122

## 車輛資料 Vehicle Information

## 車輛認證總結報告 Vehicle Inspection Findings

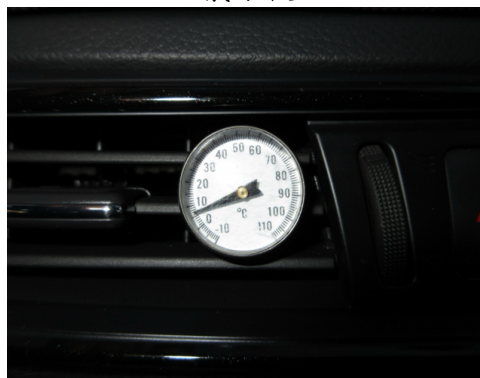
空調溫度

| 1. 檢查室外氣溫 | 32°C | 2. 後空調冷氣作動中央出風口溫度 | 9°C |
| 5. 前空調風速開關各段風速 | 正常 | 6. 前空調冷氣作動中央出風口溫度 | 7°C |
