認證編號 CPF07672255011

## 車輛資料 Vehicle Information

## 車輛認證總結報告 Vehicle Inspection Findings

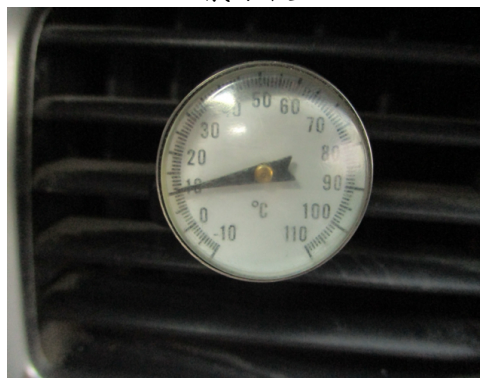
空調溫度

| 5. 前空調風速開關各段風速 | 正常 | 6. 前空調冷氣作動中央出風口溫度 | 10°C |
