認證編號 CPF07672255014

## 車輛資料 Vehicle Information

| 車型 Model | TOWN ACE |

## 車輛認證總結報告 Vehicle Inspection Findings

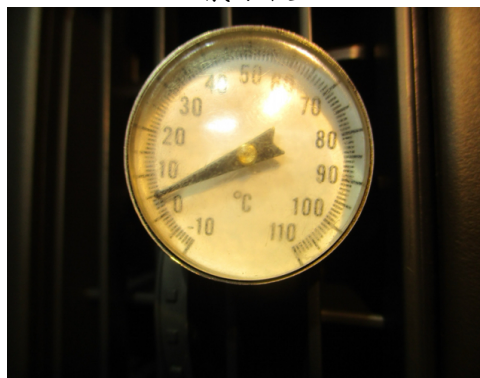
空調溫度

| 5. 前空調風速開關各段風速 | 正常 | 6. 前空調冷氣作動中央出風口溫度 | 5°C |
