認證編號 CPF07672255031

## 車輛資料 Vehicle Information

## 車輛認證總結報告 Vehicle Inspection Findings

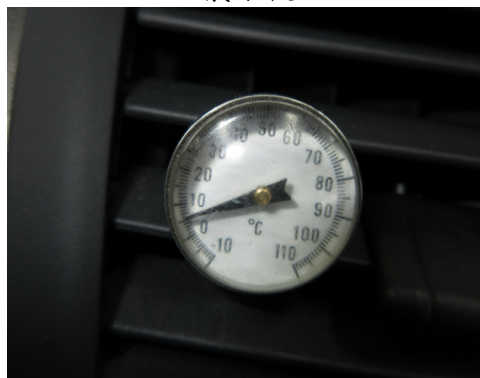
空調溫度

| 5. 前空調風速開關各段風速 | 正常 | 6. 前空調冷氣作動中央出風口溫度 | 5°C |
