認證編號 CPF07672255035

## 車輛資料 Vehicle Information

## 車輛認證總結報告 Vehicle Inspection Findings

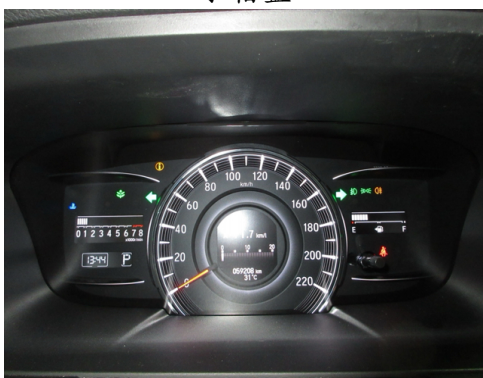
| 現況實車里程 Mileage<br>(僅揭露，不具保證效力) | 59,208 |

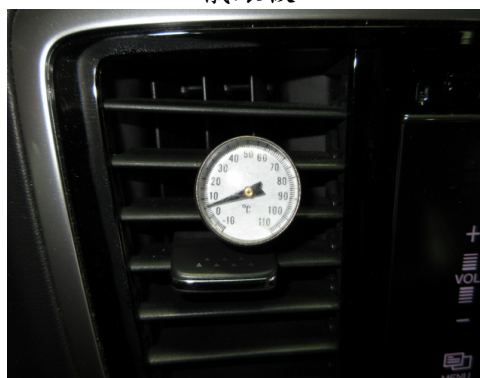
空調溫度

| 1. 檢查室外氣溫 | 32°C | 2. 後空調冷氣作動中央出風口溫度 | 8°C |
| 5. 前空調風速開關各段風速 | 正常 | 6. 前空調冷氣作動中央出風口溫度 | 6°C |
