認證編號 CPF07672255048

## 車輛資料 Vehicle Information

## 車輛認證總結報告 Vehicle Inspection Findings

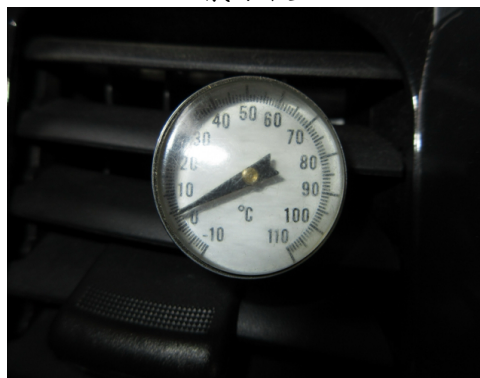
空調溫度

| 5. 前空調風速開關各段風速 | 正常 | 6. 前空調冷氣作動中央出風口溫度 | 5°C |
