認證編號 CPF07672255058

## 車輛資料 Vehicle Information

## 車輛認證總結報告 Vehicle Inspection Findings

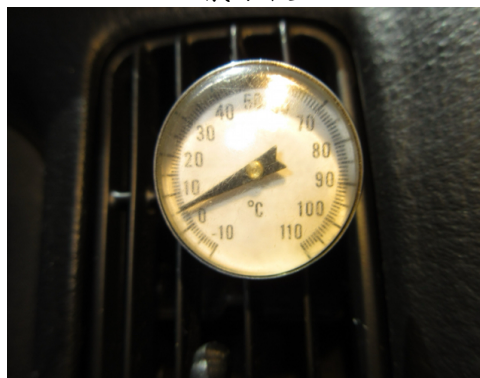
空調溫度

| 5. 前空調風速開關各段風速 | 正常 | 6. 前空調冷氣作動中央出風口溫度 | 5°C |
