認證編號 CPF07672255060

## 車輛資料 Vehicle Information

## 車輛認證總結報告 Vehicle Inspection Findings

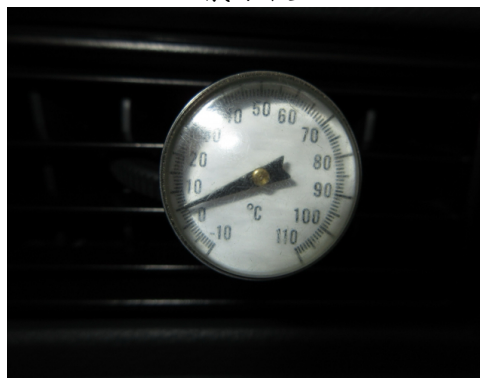
空調溫度

| 1. 檢查室外氣溫 | 30°C | 2. 後空調冷氣作動中央出風口溫度 | 10°C |
| 5. 前空調風速開關各段風速 | 正常 | 6. 前空調冷氣作動中央出風口溫度 | 5°C |
