# YES 車輛認證書

認證編號 CPF07672255067

| 廠牌 Make | TOYOTA |
| 車型 Model | VIOS |

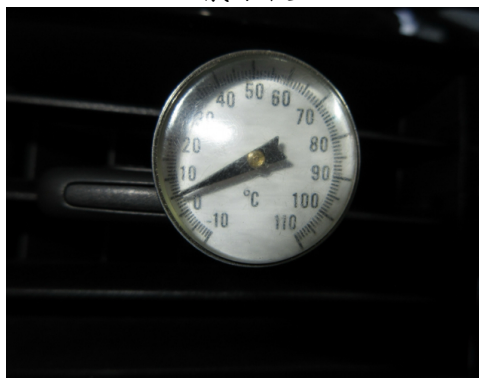
空調溫度

| 5. 前空調風速開關各段風速 | 正常 | 6. 前空調冷氣作動中央出風口溫度 | 5°C |
