# YES 車輛認證書

認證編號 CPF07672255069

| 廠牌 Make | HONDA |
| 車型 Model | FIT |

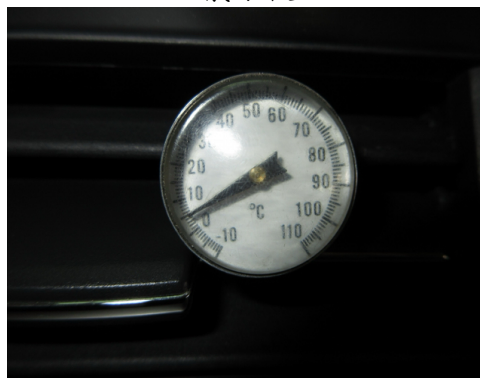
空調溫度

| 5. 前空調風速開關各段風速 | 正常 | 6. 前空調冷氣作動中央出風口溫度 | 5°C |
