# YES 車輛認證書

認證編號 CPF07672255082

| 廠牌 Make | MITSUBISHI |
| 車型 Model | DELICA |

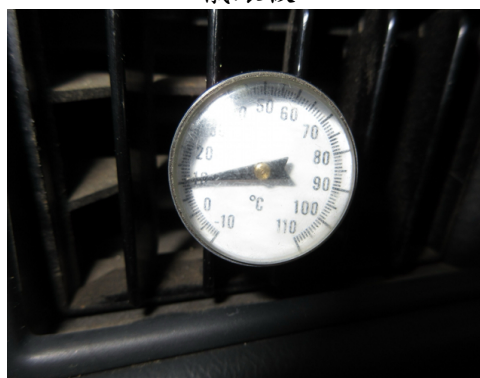
空調溫度

| 5. 前空調風速開關各段風速 | 正常 | 6. 前空調冷氣作動中央出風口溫度 | 10°C |
