# YES 車輛認證書

受檢測車輛通過YES認證鑑定標準  
This vehicle has passed the YES Evaluation Standard

認證編號 CPF07672255083

| 車型 Model | COROLLA CROSS |

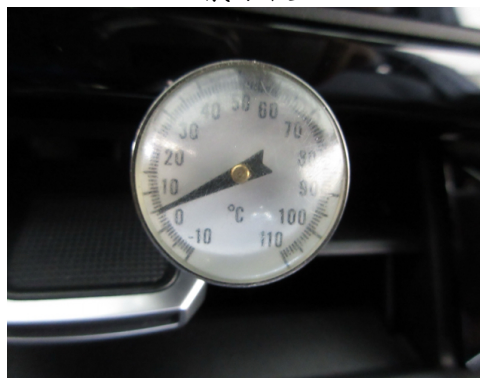
空調溫度

| 5. 前空調風速開關各段風速 | 正常 | 6. 前空調冷氣作動中央出風口溫度 | 5°C |
