# YES 車輛認證書

認證編號 CPF07672255095

| 車型 Model | TOWN ACE |

## 車輛認證總結報告 Vehicle Inspection Findings

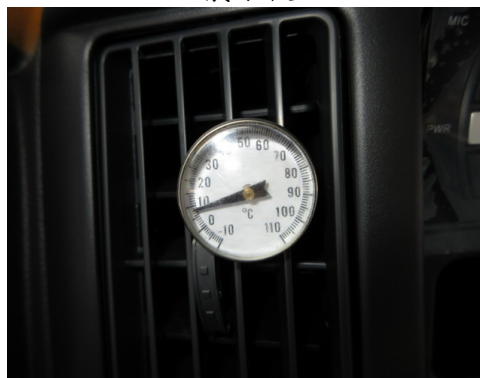
空調溫度

| 1. 檢查室外氣溫 | 33°C | 2. 後空調冷氣作動中央出風口溫度 | 10°C |
| 5. 前空調風速開關各段風速 | 正常 | 6. 前空調冷氣作動中央出風口溫度 | 8°C |
