# YES 車輛認證書

受檢測車輛通過YES認證鑑定標準  
This vehicle has passed the YES Evaluation Standard

認證編號 CPF07672255097

## 車輛認證總結報告 Vehicle Inspection Findings

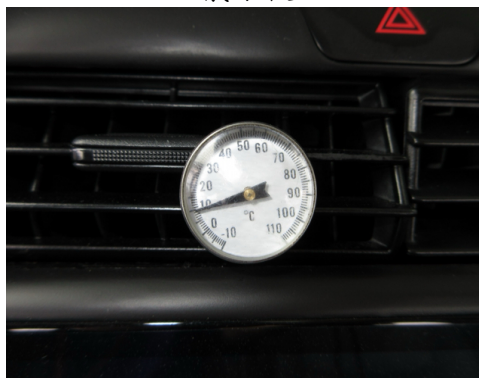
空調溫度

| 5. 前空調風速開關各段風速 | 正常 | 6. 前空調冷氣作動中央出風口溫度 | 10°C |
