認證編號 CPF07672255100

## 車輛資料 Vehicle Information

## 車輛認證總結報告 Vehicle Inspection Findings

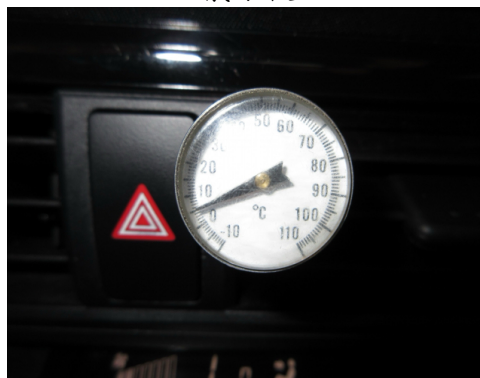
空調溫度

| 5. 前空調風速開關各段風速 | 正常 | 6. 前空調冷氣作動中央出風口溫度 | 5°C |
