認證編號 CPF07672255102

## 車輛資料 Vehicle Information

## 車輛認證總結報告 Vehicle Inspection Findings

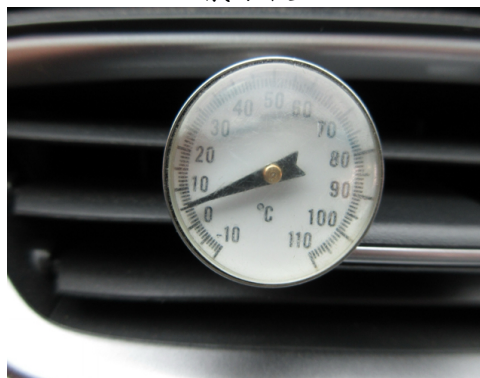
空調溫度

| 5. 前空調風速開關各段風速 | 正常 | 6. 前空調冷氣作動中央出風口溫度 | 5°C |
