# YES 車輛認證書

認證編號 CPF07672255112

| 廠牌 Make | NISSAN |
| 車型 Model | KICKS |

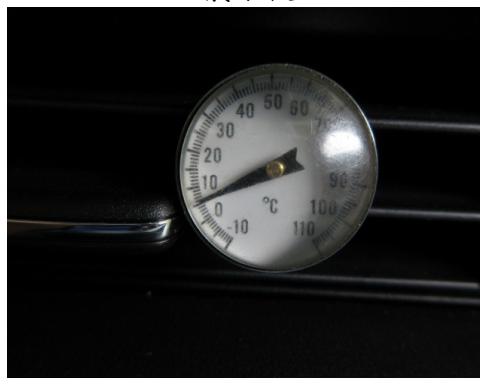
空調溫度

| 5. 前空調風速開關各段風速 | 正常 | 6. 前空調冷氣作動中央出風口溫度 | 5°C |
