# YES 車輛認證書

認證編號 CPF07672255115

| 車型 Model | COROLLA CROSS |

## 車輛認證總結報告 Vehicle Inspection Findings

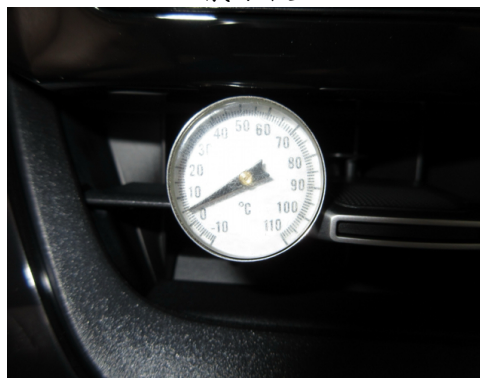
空調溫度

| 5. 前空調風速開關各段風速 | 正常 | 6. 前空調冷氣作動中央出風口溫度 | 5°C |
