認證編號 CPF07672256030

## 車輛資料 Vehicle Information

## 車輛認證總結報告 Vehicle Inspection Findings

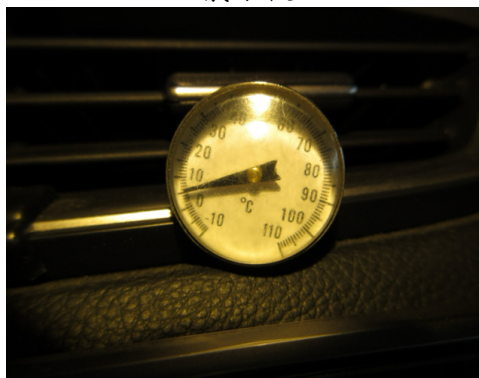
空調溫度

| 1. 檢查室外氣溫 | 32°C | 2. 後空調冷氣作動中央出風口溫度 | 7°C |
| 5. 前空調風速開關各段風速 | 正常 | 6. 前空調冷氣作動中央出風口溫度 | 5°C |
