認證編號 CPF07672256039

## 車輛資料 Vehicle Information

## 車輛認證總結報告 Vehicle Inspection Findings

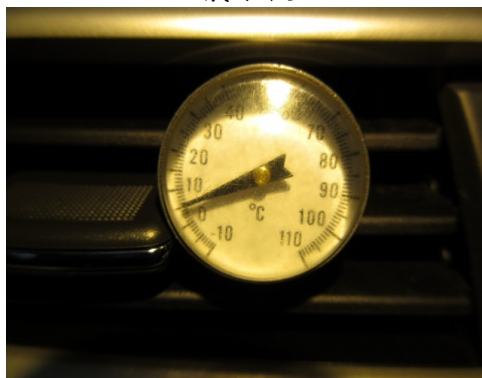
空調溫度

| 5. 前空調風速開關各段風速 | 正常 | 6. 前空調冷氣作動中央出風口溫度 | 5°C |
