# YES 車輛認證書

認證編號 CPF07672256049

| 車型 Model | KICKS |

## 車輛認證總結報告 Vehicle Inspection Findings

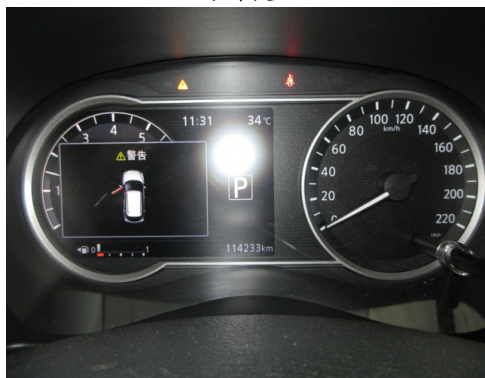
| 現況實車里程 Mileage<br>(僅揭露，不具保證效力) | 114,233 |

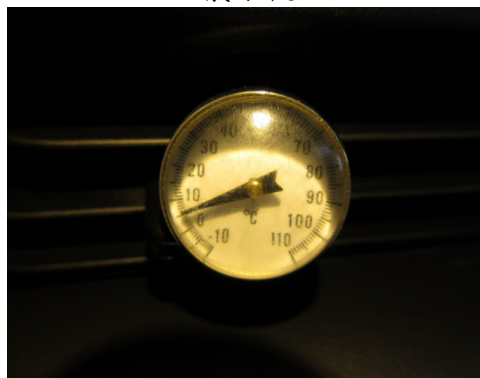
空調溫度

| 5. 前空調風速開關各段風速 | 正常 | 6. 前空調冷氣作動中央出風口溫度 | 5°C |
