# YES 車輛認證書

認證編號 CPF07672256051

| 廠牌 Make | TOYOTA |
| 車型 Model | YARIS |

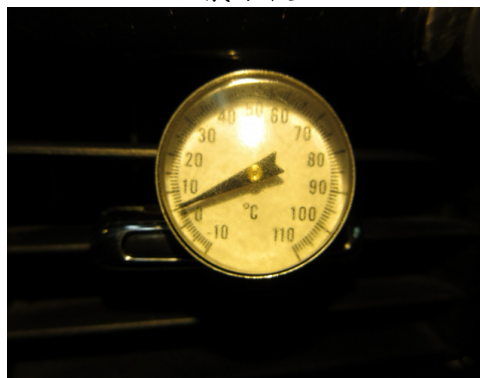
空調溫度

| 5. 前空調風速開關各段風速 | 正常 | 6. 前空調冷氣作動中央出風口溫度 | 5°C |
