認證編號 CPF07672256053

## 車輛資料 Vehicle Information

## 車輛認證總結報告 Vehicle Inspection Findings

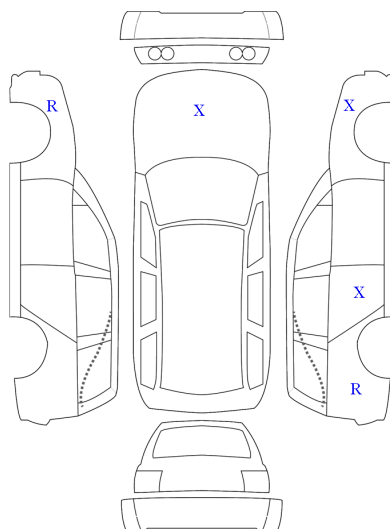
車體外觀圖

本車引擎號碼無異常。

本車車身號碼無異常。

本車輛無泡水跡象。

本車體骨架結構無修復跡象。 X 更換

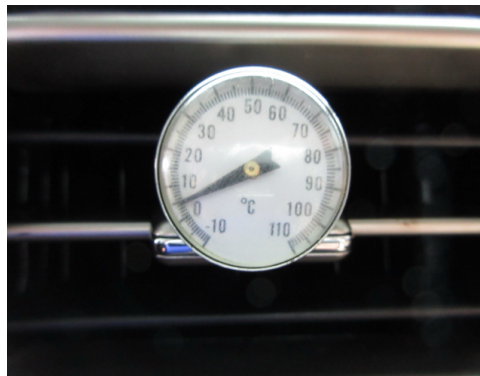
空調溫度

| 1. 檢查室外氣溫 | 33°C | 2. 後空調冷氣作動中央出風口溫度 | 7°C |
| 5. 前空調風速開關各段風速 | 正常 | 6. 前空調冷氣作動中央出風口溫度 | 5°C |
