認證編號 CPF07672256076

## 車輛資料 Vehicle Information

| 廠牌 Make | NISSAN |
| 車型 Model | TIIDA |

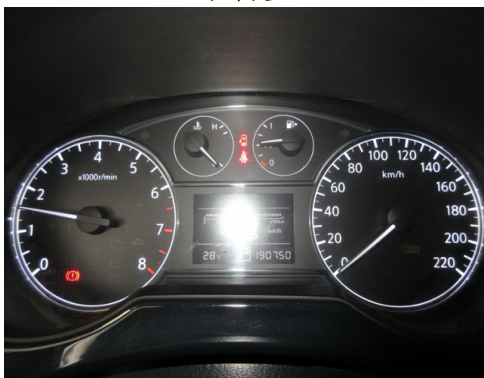
| 現況實車里程 Mileage<br>(僅揭露，不具保證效力) | 190,750 |

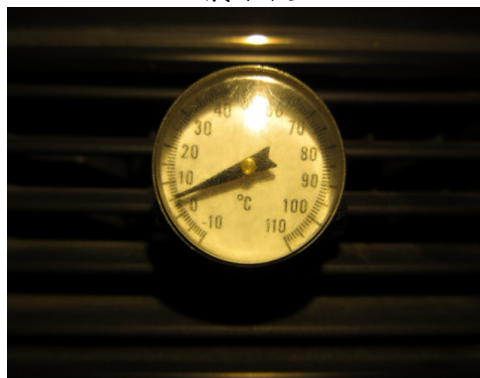
空調溫度

| 5. 前空調風速開關各段風速 | 正常 | 6. 前空調冷氣作動中央出風口溫度 | 5°C |
