認證編號 CPF07672256078

## 車輛資料 Vehicle Information

## 車輛認證總結報告 Vehicle Inspection Findings

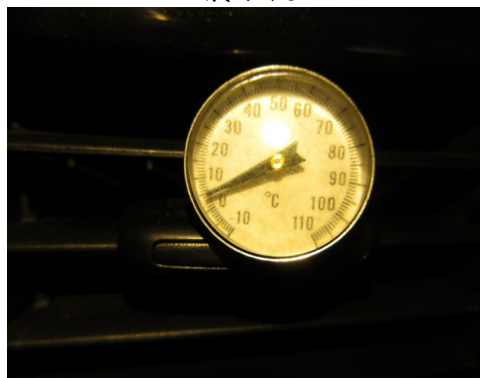
空調溫度

| 5. 前空調風速開關各段風速 | 正常 | 6. 前空調冷氣作動中央出風口溫度 | 5°C |
