認證編號 CPF07672256079

## 車輛資料 Vehicle Information

## 車輛認證總結報告 Vehicle Inspection Findings

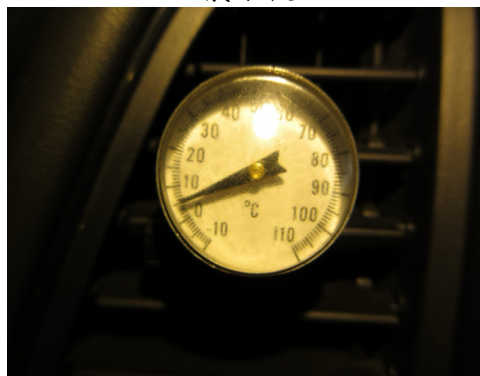
空調溫度

| 5. 前空調風速開關各段風速 | 正常 | 6. 前空調冷氣作動中央出風口溫度 | 5°C |
