認證編號 CPF07672256081

## 車輛資料 Vehicle Information

## 車輛認證總結報告 Vehicle Inspection Findings

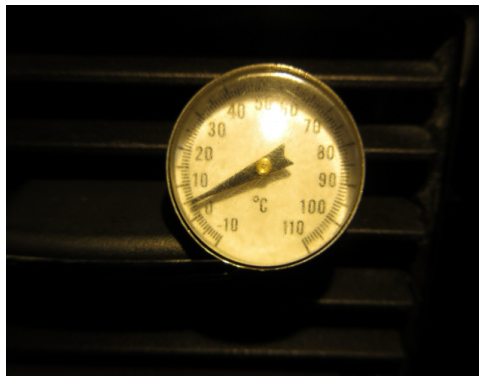
空調溫度

| 5. 前空調風速開關各段風速 | 正常 | 6. 前空調冷氣作動中央出風口溫度 | 5°C |
