認證編號 CPF07672256086

## 車輛資料 Vehicle Information

## 車輛認證總結報告 Vehicle Inspection Findings

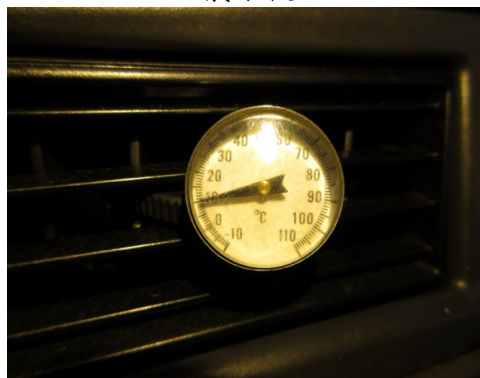
空調溫度

| 5. 前空調風速開關各段風速 | 正常 | 6. 前空調冷氣作動中央出風口溫度 | 10°C |
